AMPLIFICADOR MACHINE - WVOX	
A500 - A1000 - A1500 - A2500	
REVISÃO	Verificar indicações impressas, no lado dos componentes, para transistores. Há erros.
DESENHO - REVISÃO

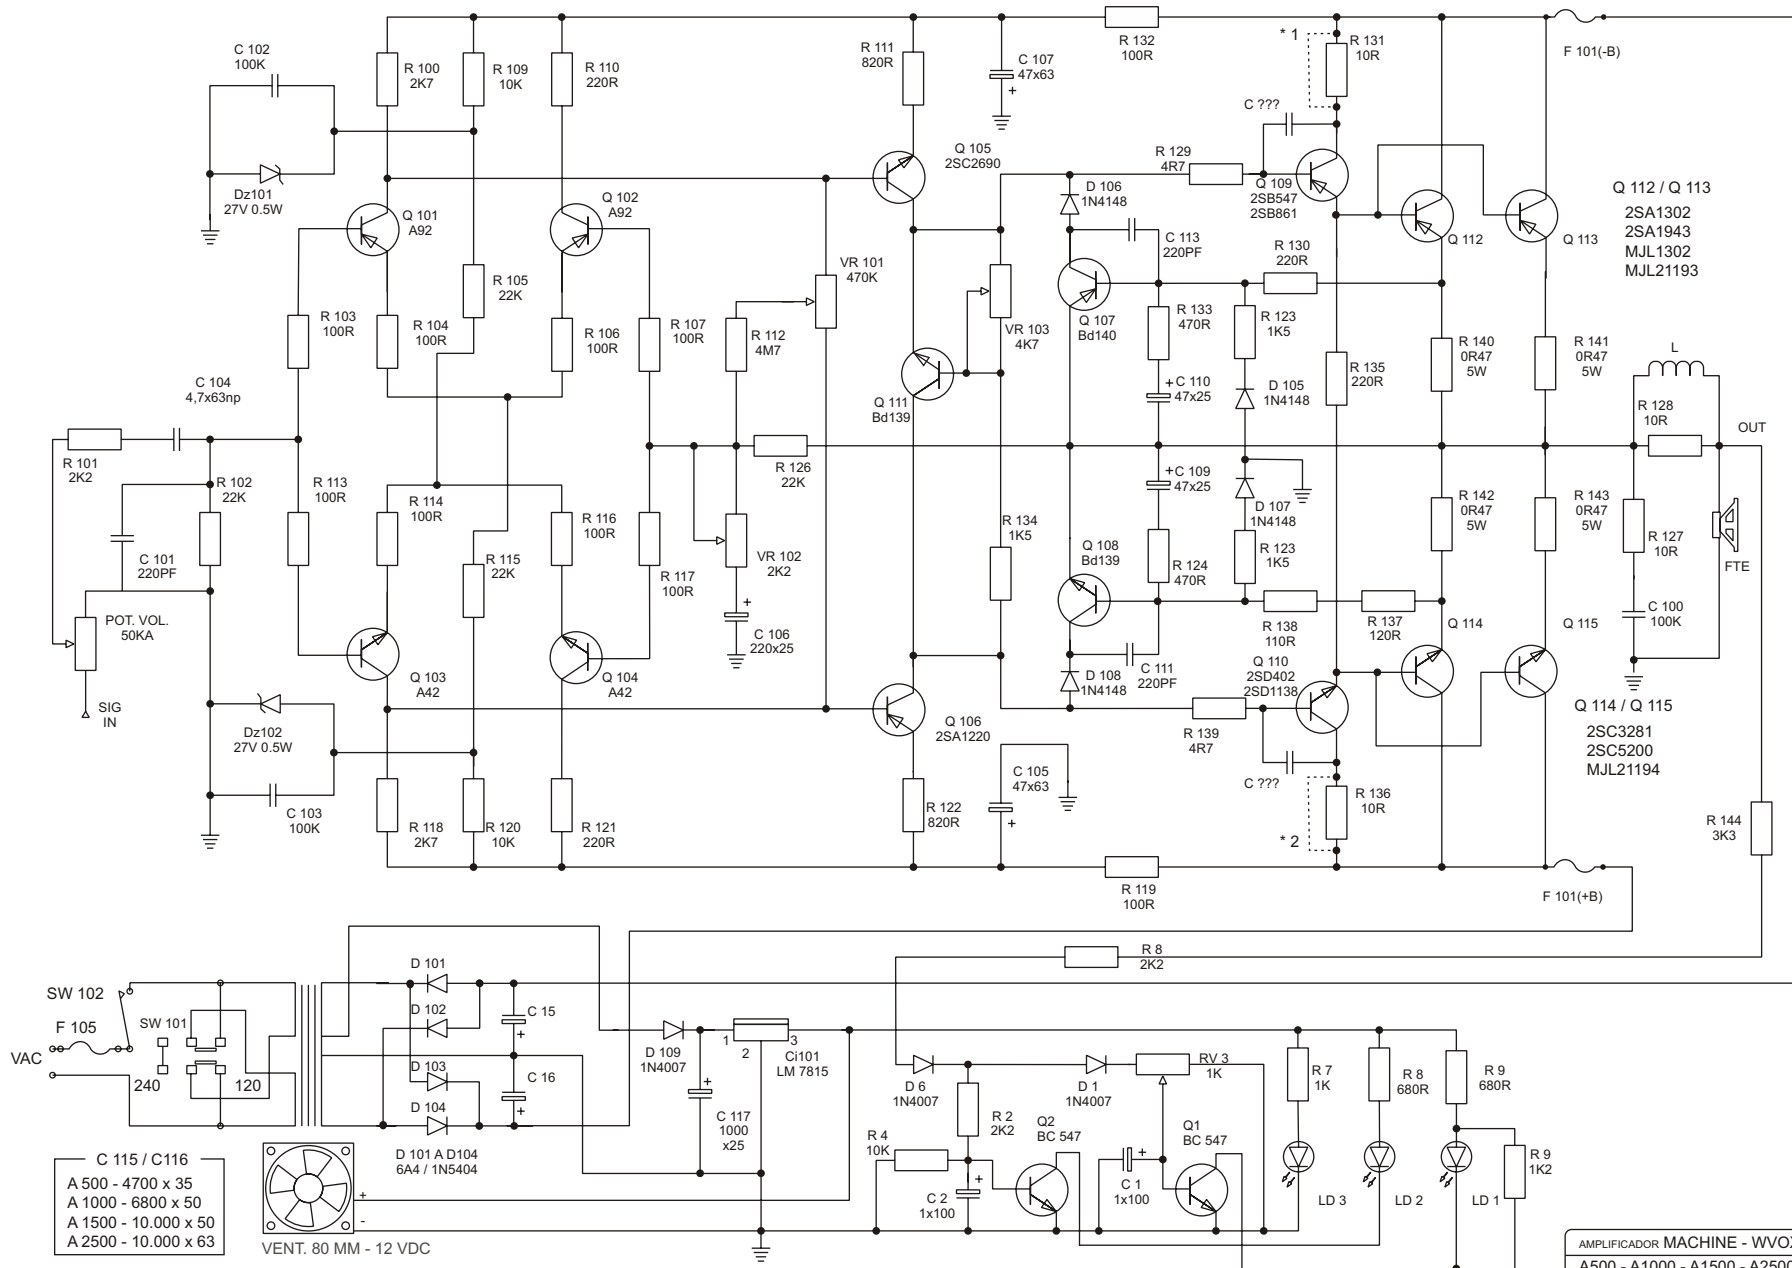
2SB861 - (P), 200V, 2A, 30W
 2SD1138 - (N), 200V, 2A, 30W

*1 e 2 - Jumpers usados no modelo A1500

Este diagrama esquemático faz algumas correções sobre o comente encontrado. Nele o transistor Q11 parece ter sua pinagem invertida. Os capacitores C105 e C107 têm seus números de posição trocados na indicação impressa, além de suas polaridades. Há um transistor PNP na relação de PNPs de saída (corrigido neste diagrama), assim como algumas indicações de posicionamento de alguns transistores podem ser encontradas invertidas, induzindo ao erro na substituição. Na manutenção do equipamento desconsiderem as indicações impressas, no lado dos componentes, observando apenas o circuito impresso. Por favor, publiquem possíveis falhas neste diagrama. Bom trabalho!
